**经开区（头屯河区）高铁街道苏州新鸿源工程  
机械设备租赁有限公司“10·12”  
一般物体打击事故调查报告**

**编制单位：经开区（头屯河区）政府事故调查组**

**编制时间：2025 年 1 月 27 日**

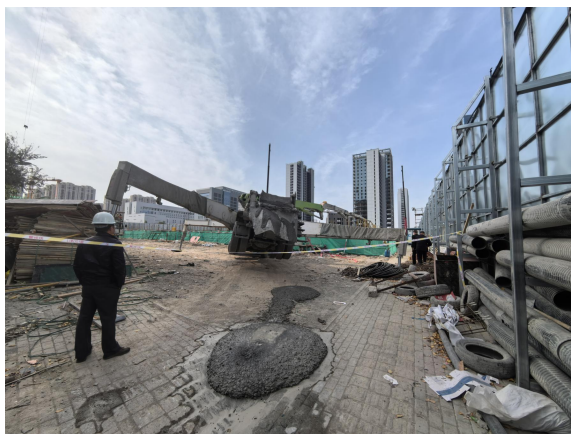
6 号楼东侧空地

事故地点位于经开区（头屯河区）高铁街道爱地新耀中心项目工地 6 号楼，该建筑为南北走向，东侧有一块长 45.62 米、宽 20.98 米的空地，苏 EVP5\*\*混凝土泵车呈西南方向摆放，并向右前方倾斜。右前支腿距离基坑边缘 1.5 米，下方地面塌陷，横截面近似梯形，最小开口 0.65 米，最大开口 1.9 米，塌陷深

度 0.77 米。车辆 4 个支腿下方垫有 60×60 厘米的钢化胶板。车辆左后方支腿翘起，垂直地面距离 1.55 米。

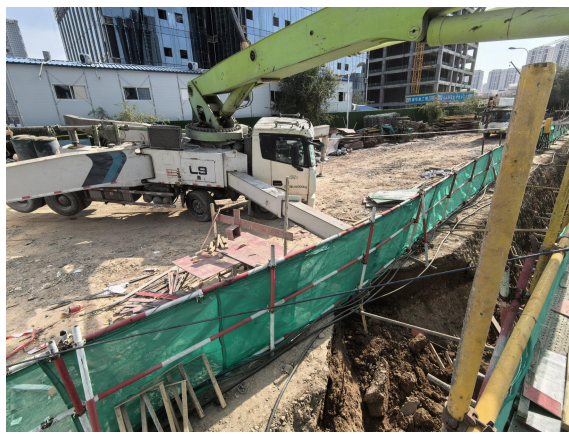
泵车停放位置

向某开违反《建筑施工机械与设备混凝土泵和泵车安全使用规程》（GB/T 39757-2021）第 10.7 条<sup>[1]</sup>规定，未考虑可预见的风险因素，在对混凝土泵车进行支腿时，未根据场地条件在支腿的底座下垫上有足够强度和尺寸的扩展垫板，泵送混凝土过程中，车辆右前支腿下方地面发生塌陷，车辆倾斜后造成布料臂砸伤现场作业人员头部。
