经开区（头屯河区）新疆豫新恒达工程设备安装有限公司“7·24”人员死亡情况调查报告

编制单位：经开区（头屯河区）政府事故调查组

编制时间：2025年1月27日

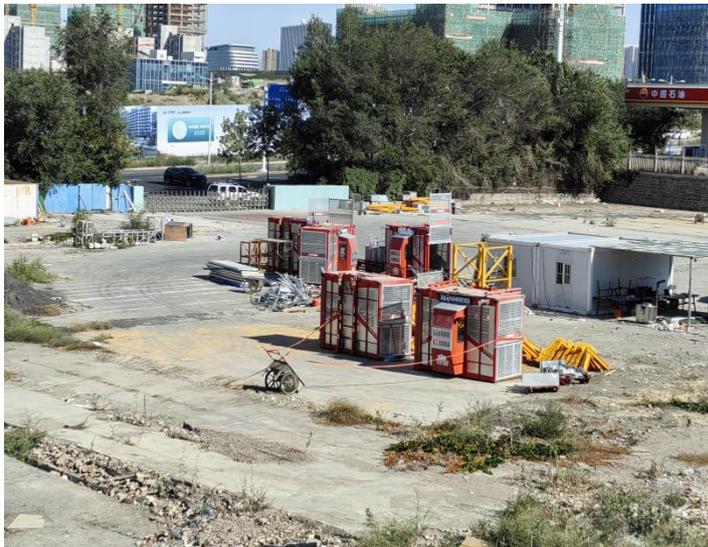
新疆豫新恒达工程设备安装有限公司露天库房

现场位于维泰北路 96 号新疆豫新恒达工程设备安装有限公司独立院落，公司北侧为空地，东侧为南北走向维泰北路、南侧为中国石油乌鲁木齐华山路加油站、西侧为南北走向的黄山街南一巷。在该公司院内中央位置由北向南依次为施工升降机轿厢两部、扶墙框、三间彩钢板房（彩钢板房由西向东依次为库房、宿舍、宿舍；彩钢板房东侧放置着工程电梯三部）

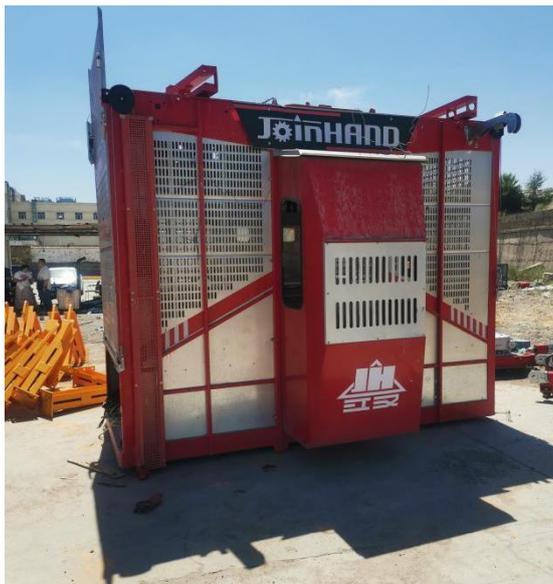
方仁刚倒地处的轿厢

北侧两部施工升降机轿厢：该两部施工升降机轿厢东西并排摆放，高度为 2.6 米，方仁刚倒在西侧施工升降机轿厢北侧地面。
