# 经开区（头屯河区）白鸟湖街道森赫电梯股份有限公司“5·2”一般机械伤害事故调查报告

编制单位：经开区（头屯河区）事故调查组

编制时间：2023 年 11 月 15 日

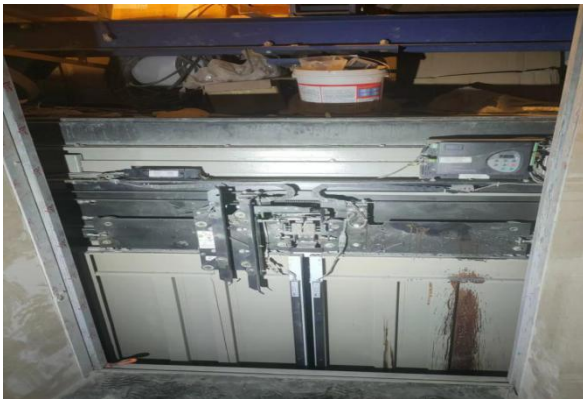
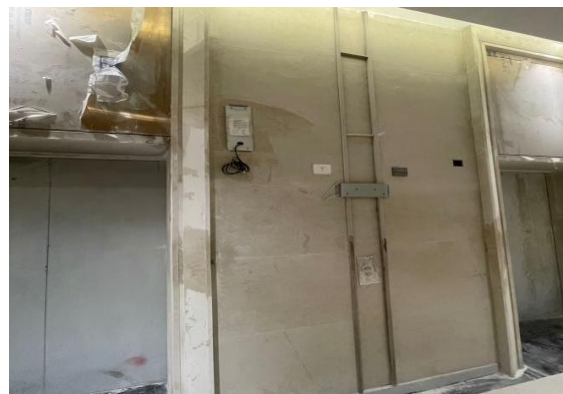
经现场勘验，事故发生于经开区（头屯河区）新景中心双子座A座5号电梯井道内，设备为1台曳引驱动电梯，机房位于井道正上方，各层门均处于关闭状态，轿厢停滞于1、2楼之间，轿门门头有挤压变形，轿门门扇有大量血迹，轿顶装有检修、急停装置，处于未开启状态，各层门、门锁装置未见异常，机房主机、制动器、限速器均未见异常，部分外呼键和楼层指示灯未安装。

赵某伟缺乏安全意识，未佩戴安全帽，未开启急停开关或未将电梯置于检修状态，进入施工现场违章作业，电梯运行时，赵某伟头部受到轿门与井壁挤压，致其当场死亡。
